Ehemalige Synagoge, Vöhl

UNTERSUCHUNGSBERICHT Bautechnische Untersuchung August 1999

Gebäude: Ehemalige Synagoge
Mittelgasse 9
34516 Vöhl

Auftragsumfang: Augenscheinnahme und handwerkliche Untersuchung der Bausubstanz; Dokumentation aller Einzelschäden; Zusammenfassender Bericht und Analyse aller Untersuchungsergebnisse; Sanierungsvorschläge nach Bauabschnitten; Überschlägige Kostenschätzung der Sofortmaßnahmen.

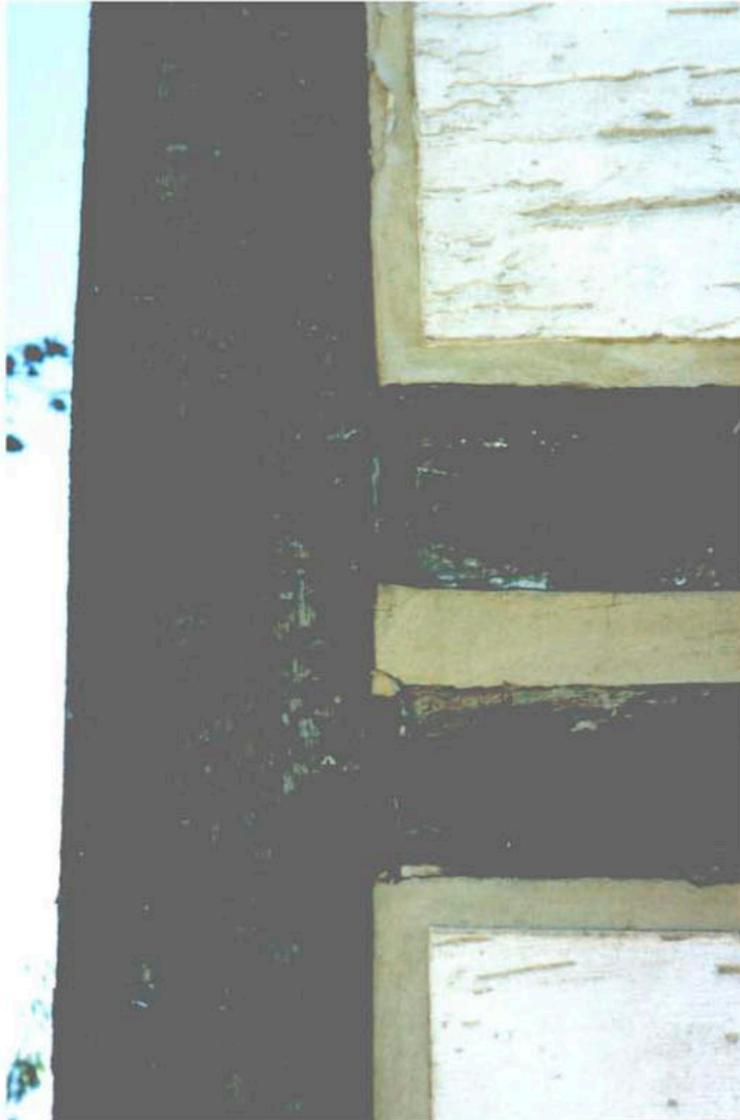
Abb. 1: Westfassade / Ecke Nordfassade

Die Wölbung des Ständers zeichnet sich an den offenen Fugen der Verbindungen ab.

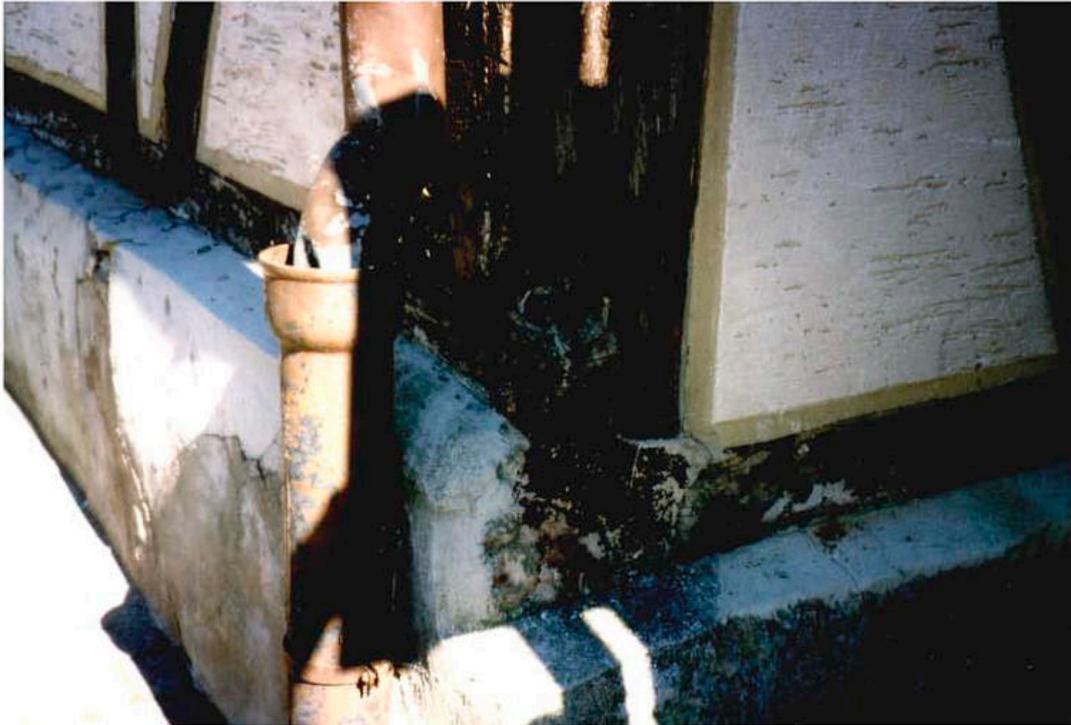
Abb. 2: Westfassade / Ecke Südfassade

Im Bereich des Gebetsraumes wurde die Schwelle höhergesetzt. Dadurch besteht keine Verbindung zum Südgiebel und zur Flurtrennwand.

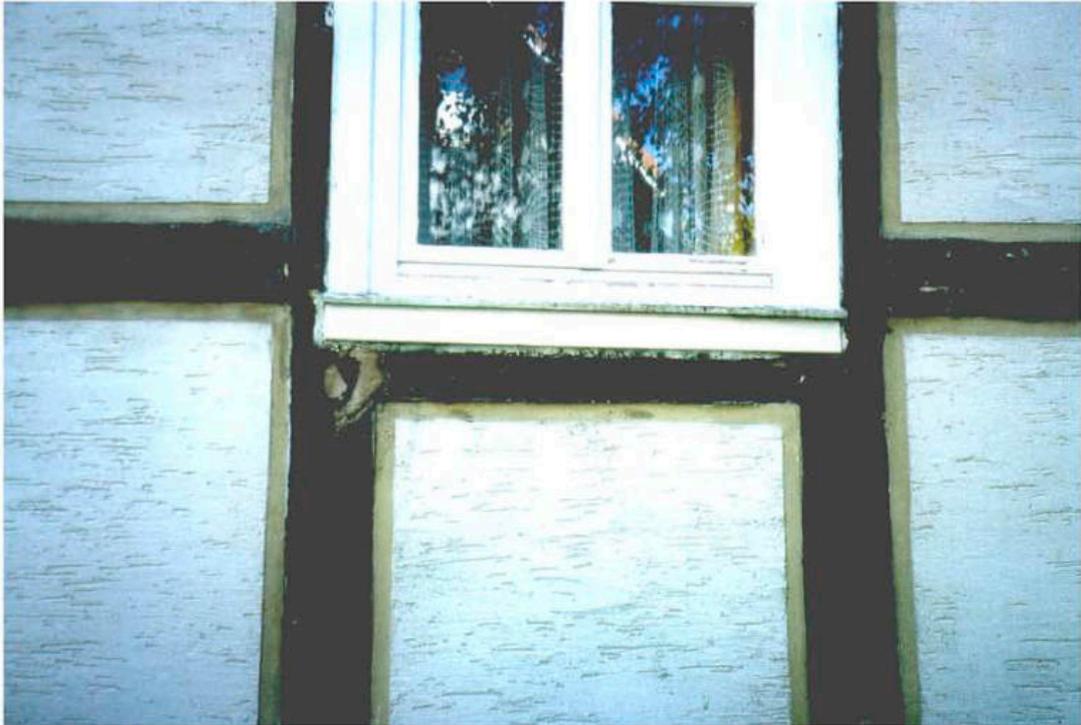
Abb. 3: Nordfassade

Im Bereich der Fenster wölbt sich die Fassade stark nach außen. Die beiden Fensterständer sind gebrochen und werden durch Eisenlaschen gehalten.

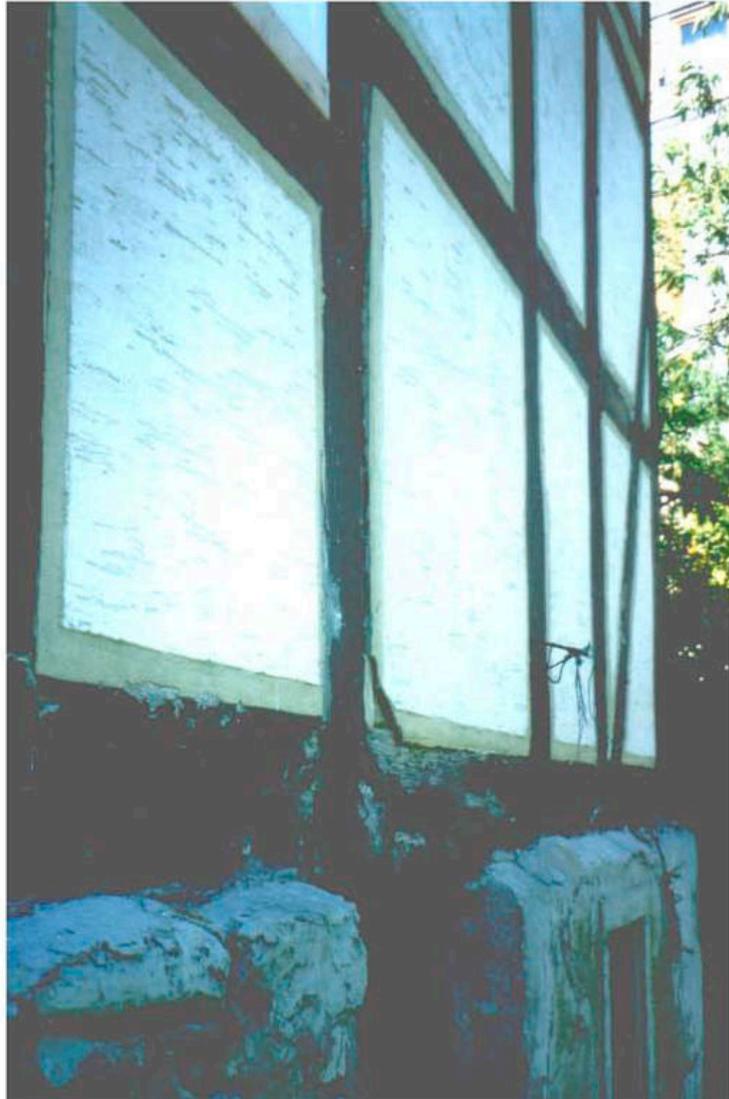
Abb. 4: Ostfassade

Der Putz ist lose und droht herauszufallen.

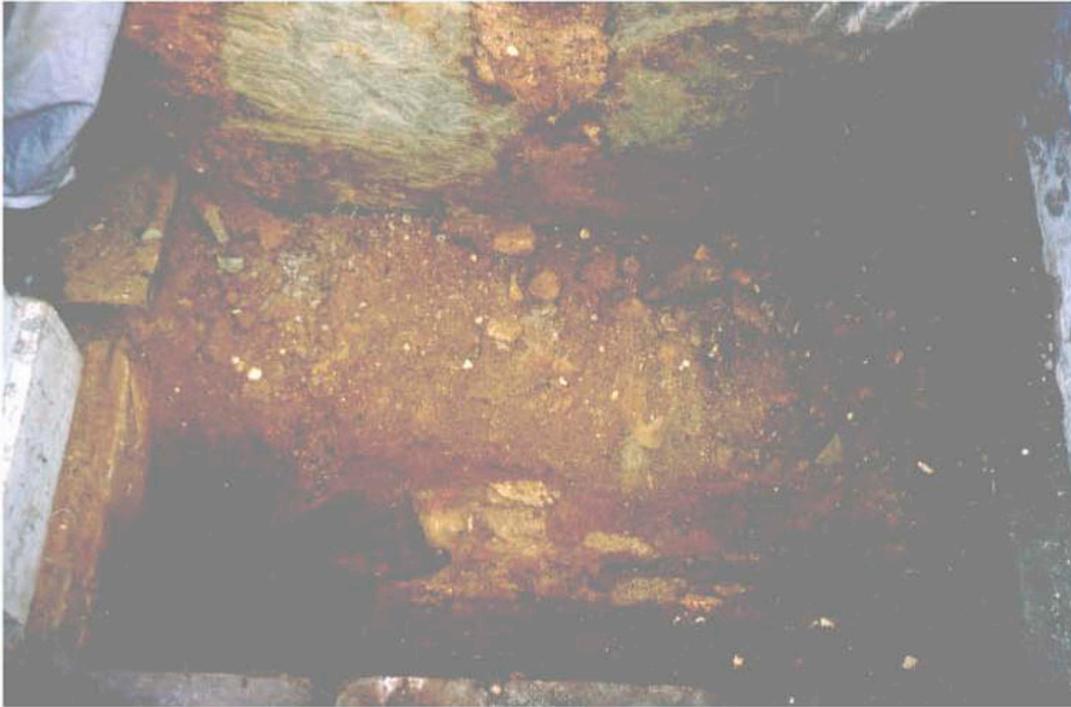
Abb. 5: Erdgeschoß Gebetsraum

Links im Bild ist die Basis einer Säule zu sehen, rechts die Außenschwelle. Die Schwelle ist zur Lagesicherung mit einem Flacheisen an das Fundament der Säule angeschlossen.

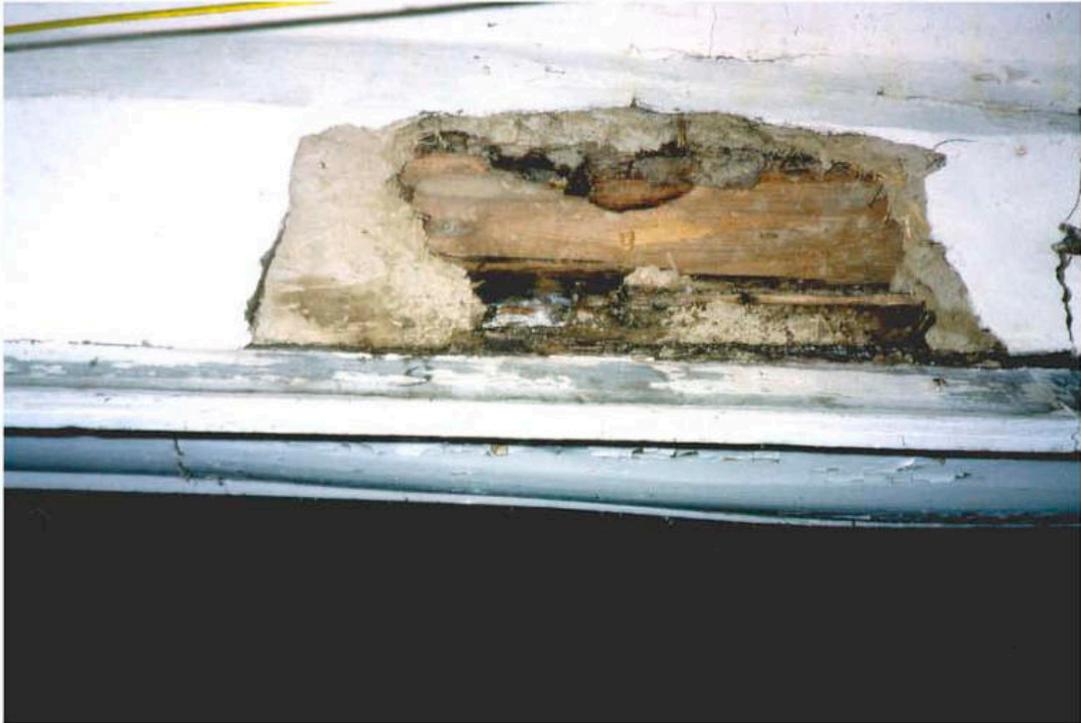
Abb. 6: Obergeschoß Luftraum

Eindringende Feuchtigkeit aus dem Dachbereich war die Ursache der Zerstörung des Wechsels über der östlichen Empore im Obergeschoß. Das Nadelholz wurde durch einen Pilz der Porenschwammgruppe zersetzt (siehe Probenverzeichnis Nr. 3).

Im östlichen Wechsel wurde eine Schädigung des Holzes durch einen Pilz der Porenschwammgruppe festgestellt.

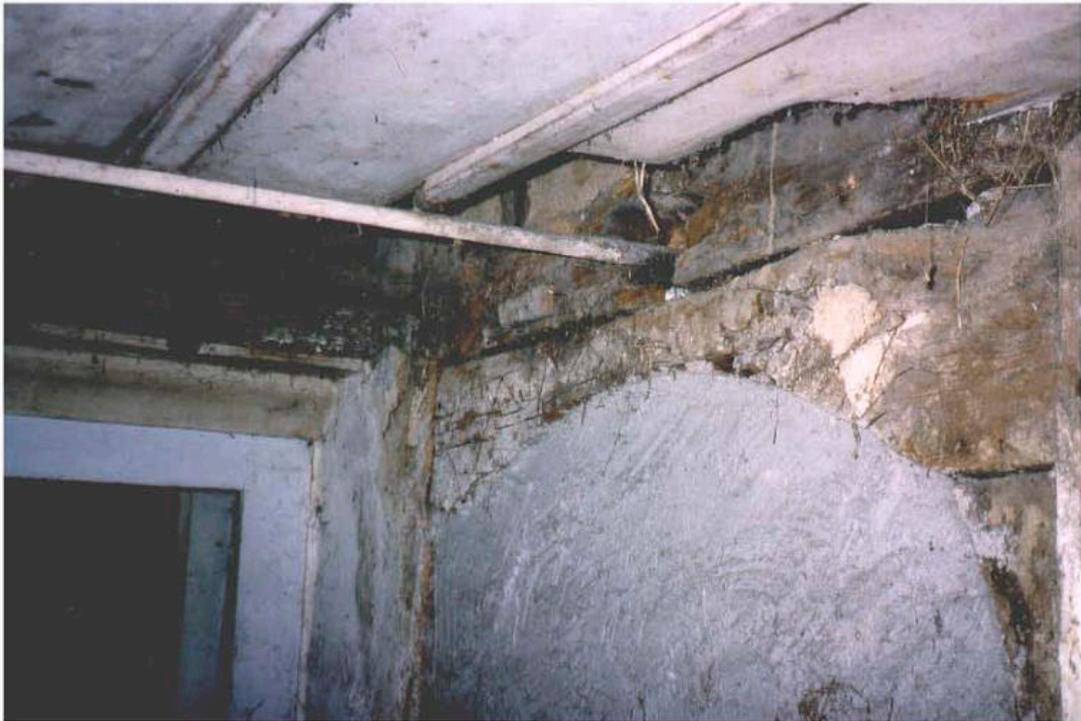
Abb. 7: Obergeschoß Luftraum

Die Kuppelsicherung wurde am Giebelbalken über dem runden Fenster verankert.
Dieser Bereich ist durch Braunfäule völlig zerstört.
Hier müssen Sofortmaßnahmen erfolgen.

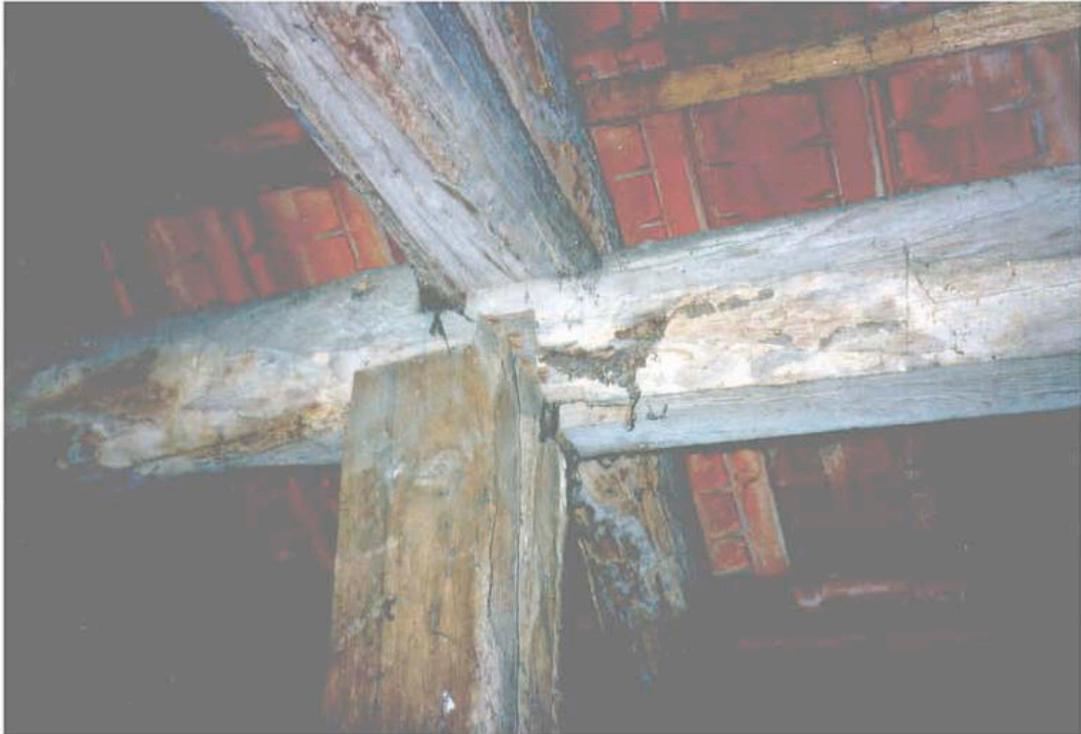
Abb. 8: Dachgeschoß

Das westliche Stuhlrähm ist über der Achse x2 gestoßen. Die Verbindung klafft auseinander, dadurch ist keine Kraftschlüssigkeit mehr gegeben.

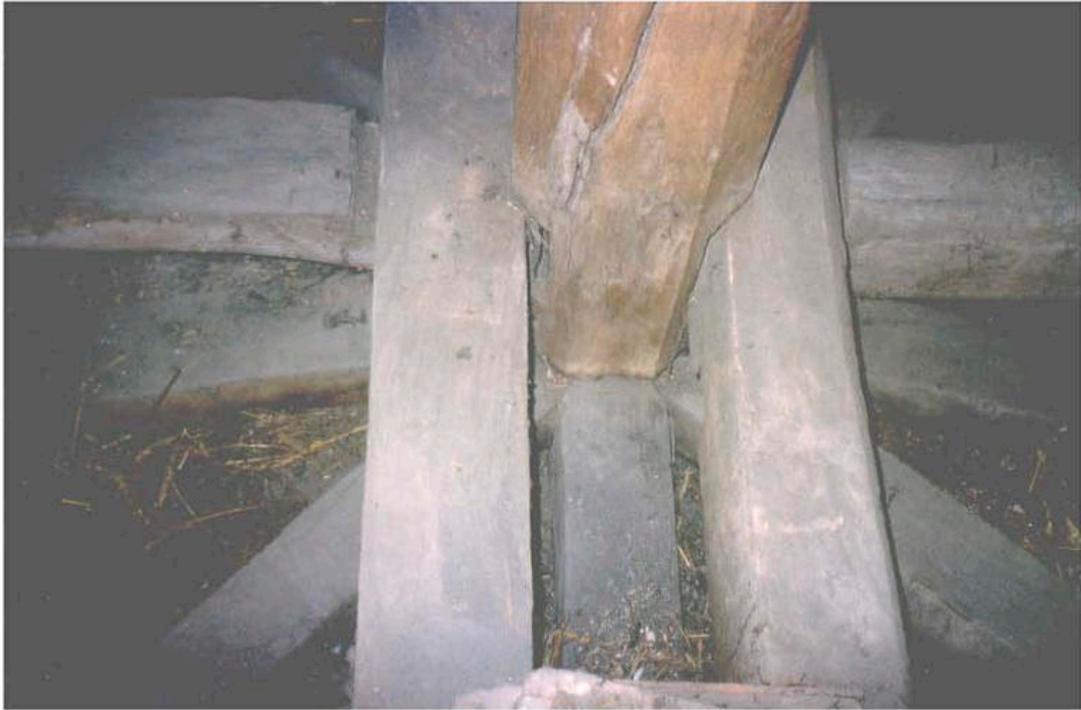
Abb. 9: Dachgeschoß über Kuppel

Eine handwerklich hervorragende Arbeit – die acht Holzrippen der Kuppel sind in die achteckige Hängesäule paßgenau eingezapft.

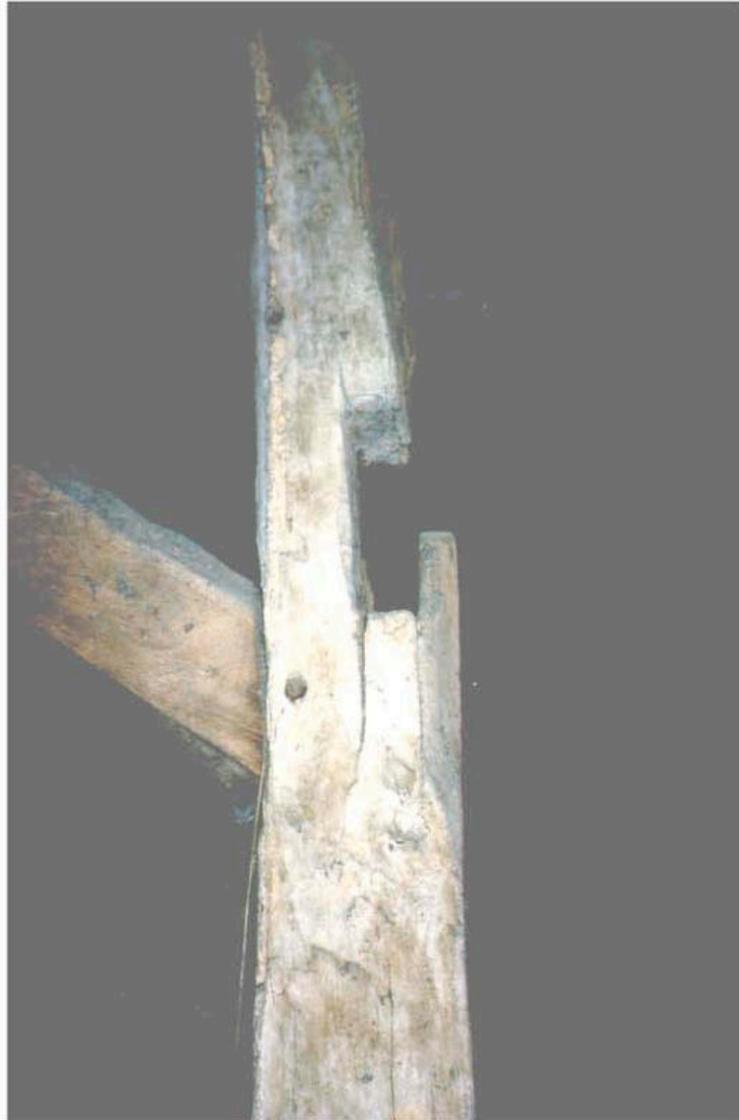
Abb. 10: Dachgeschoß über Kuppel
Beide Stuhlsäulen (hier die westliche) sind auf
Grund der Überbelastung stark verformt.

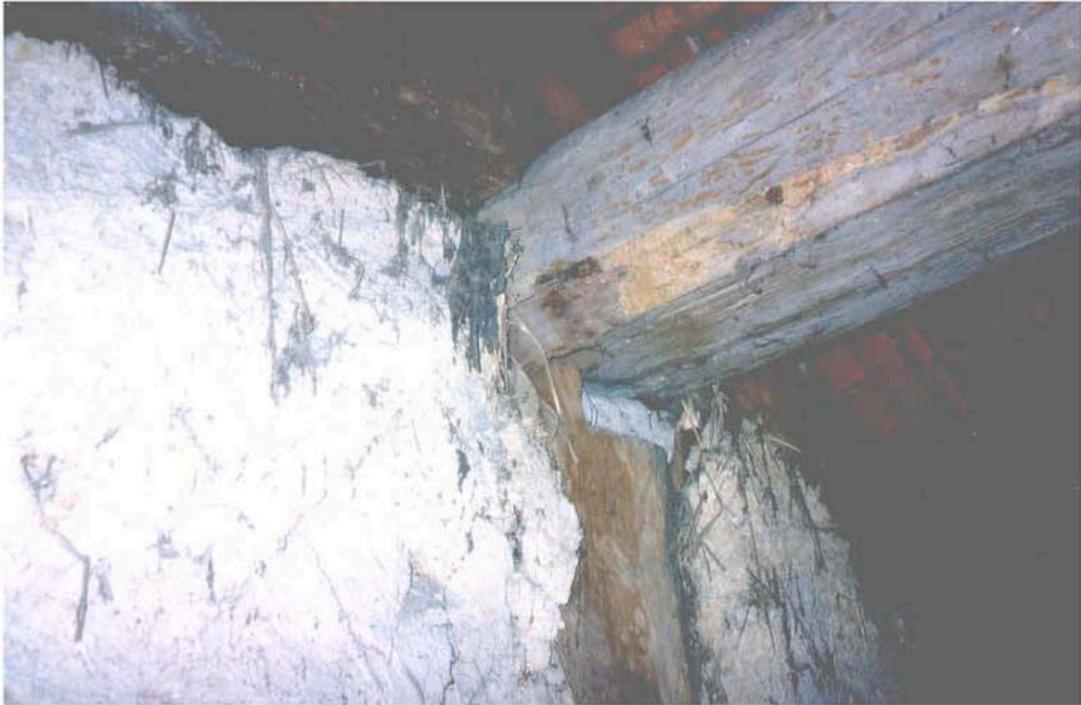
Abb. 11: Dachgeschoß über Kuppel

Die Überbelastung der beiden Stuhlsäulen macht sich auch in der Anschlußverbindung zum Ständer in der Südfassade bemerkbar. Hier wurde der gesamte Bereich der Giebelwand ca. 5 cm gehoben. Eine Sicherung (Notreparatur) erfolgt durch Eisenlaschen auf der Außenseite des Giebels.
