Ehemalige Synagoge, Vöhl

UNTERSUCHUNGSBERICHT Bautechnische Untersuchung August 1999

Gebäude: Ehemalige Synagoge
Mittelgasse 9
34516 Vöhl

Auftragsumfang: Augenscheinnahme und handwerkliche Untersuchung der Bausubstanz; Dokumentation aller Einzelschäden; Zusammenfassender Bericht und Analyse aller Untersuchungsergebnisse; Sanierungsvorschläge nach Bauabschnitten; Überschlägige Kostenschätzung der Sofortmaßnahmen.

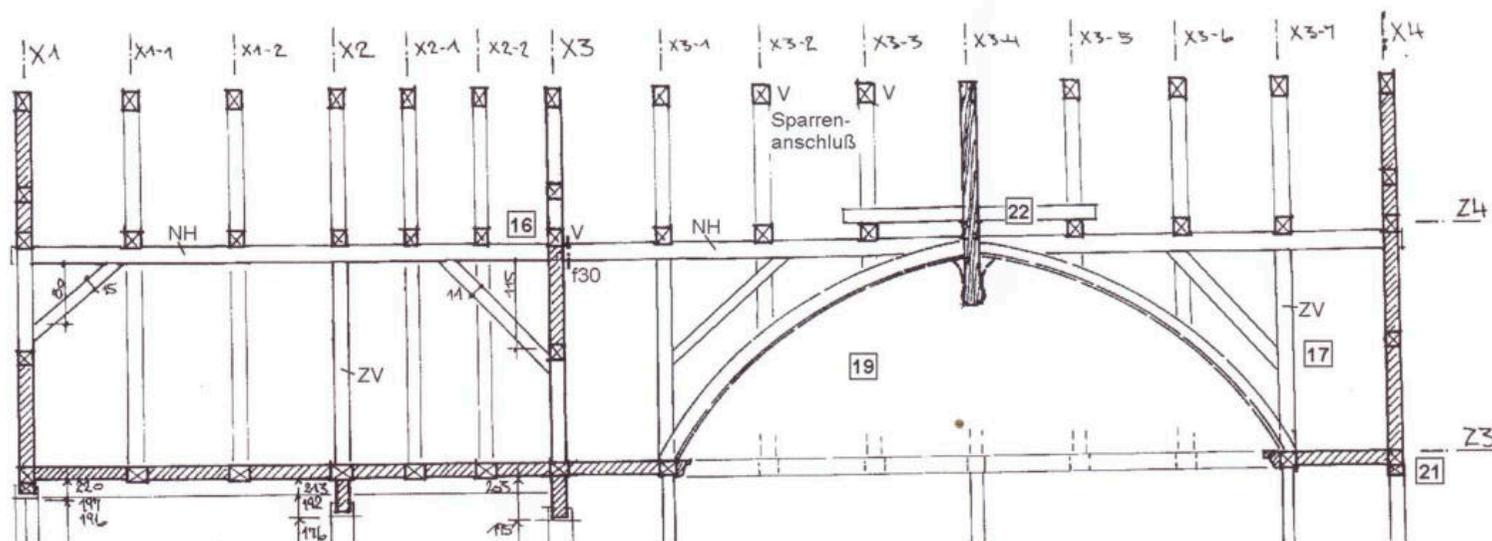
Ostseite

Zustand siehe auch Blatt 10 „Gebinde“

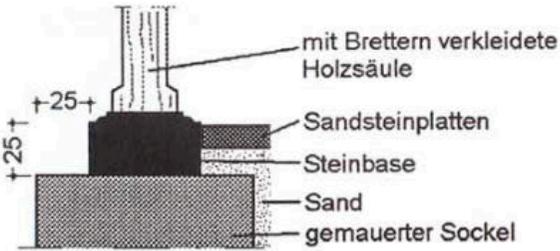
Nr.	Foto Nr.	Bauteil/ Bereich	Zustand	Maßnahme	Verw
27		Sakralraum	<p>Die Säulen stehen alle auf Steinbasen und diese wiederum auf gemauerten Sockeln. Die Prüfung des Niveaus der Säulenfußpunkte ergab kaum Unterschiede, d.h. Setzungen dieser statisch wichtigen Punkte sind nicht erfolgt. Der Fußboden (Sandsteinplatten) ist teilweise erheblich abgegangen.</p> <p>Systemskizze:</p>

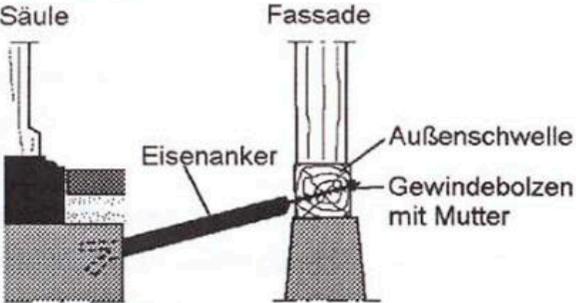
Nr.	Foto Nr.	Bauteil/ Bereich	Zustand	Maßnahme	Verw
31	5	Sakralraum Wände Ost, Süd und West	<p>Die Außenschwellen werden durch schräg nach unten verlaufende Eisenanker, die in die Säulenfundamente münden, in ihrer Lage gehalten.</p> <p>Systemskizze:</p>

<p>Maße Eisenanker: L = 1,30m; H = 6 cm; B = 1 cm.</p> <p>Die Außenschwelle der Westwand ist nicht mehr verankert (Höherlegen der Schwellen).</p>	Anker auf der Westseite freilegen, über Stahllaschen statisch-konstruktive Verbindung Schwelle/Eisenanker wieder herstellen.	1
G	6	Obergeschoss	Zustand wie in den Kartierungsplänen dargestellt	Zimmermannsmäßiges Durchreparieren der lila bzw. rot kartierten Bereiche, als mittelfristige Maßnahme.
